# 1 - PALAZZO MONTI: NOTIZIE STORICHE

# 2 - PALAZZO MONTI: STATO DI CONSERVAZIONE

# 3 - PALAZZO MONTI: INTERVENTO DI RESTAURO

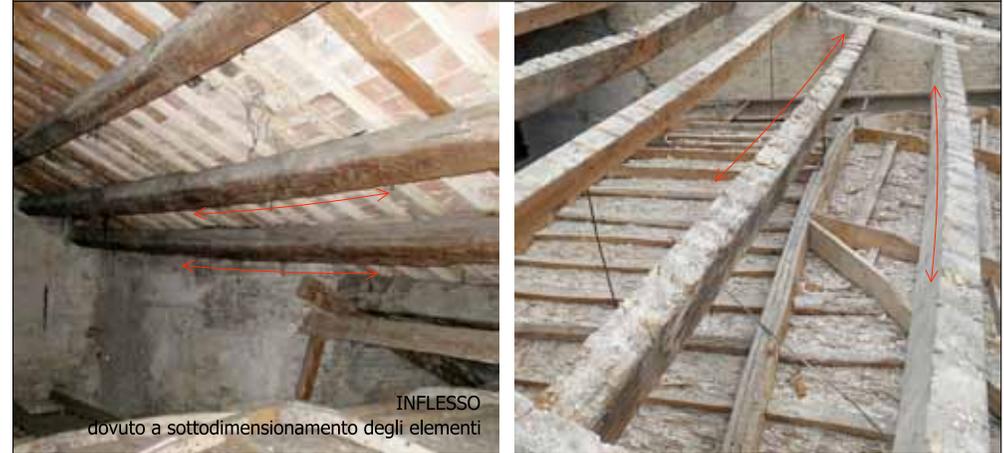
### DANNO MECCANICO

Alterazione dell'elemento o della struttura, consistente nel cedimento meccanico del materiale, causato da azioni meccaniche interne o esterne, piuttosto che da un suo degrado. In entrambi i casi qui mostrati, il danno è dovuto al sottodimensionamento delle travi lignee.

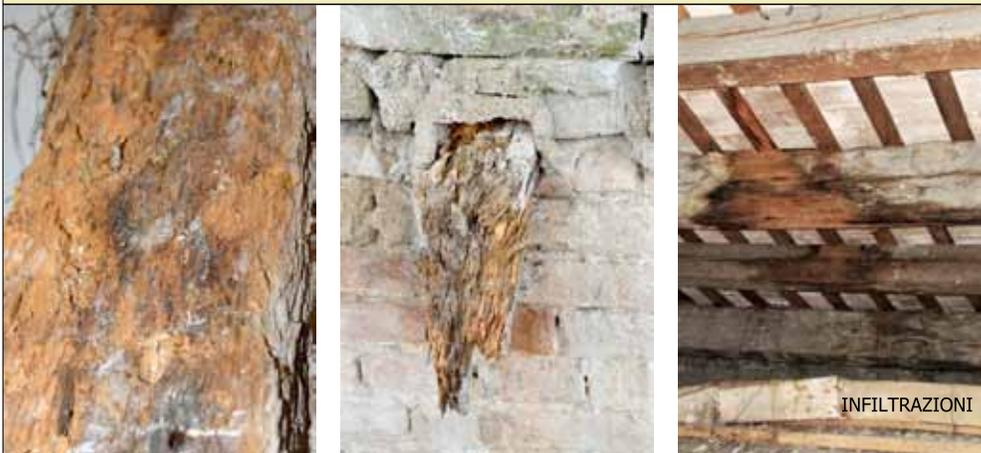
### DEGRADO BIOTICO

Il degrado è inteso come modificazione del legno, di diversa origine, che in qualsiasi modo ne peggiora le caratteristiche (in particolare, ma non esclusivamente, quelle meccaniche). Il degrado BIOTICO riscontrato è causato da agenti biologici (funghi, insetti, batteri, organismi marini) e comporta una riduzione della sezione resistente (come nel caso degli insetti) o delle sue proprietà fisico-meccaniche (come nel caso dei funghi).

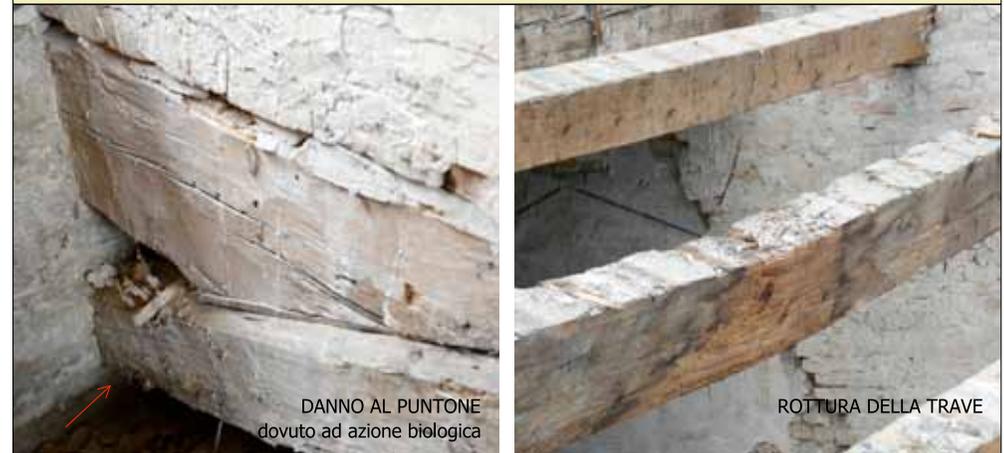
### DANNO PER DEGRADO BIOTICO

Alterazione dell'elemento o della struttura causato da degrado biotico che, in questo caso, ha portato alla perdita della funzione strutturale del puntone.

Rottura della trave lignea dovuta a degrado biotico innescato da infiltrazioni di acqua piovana.

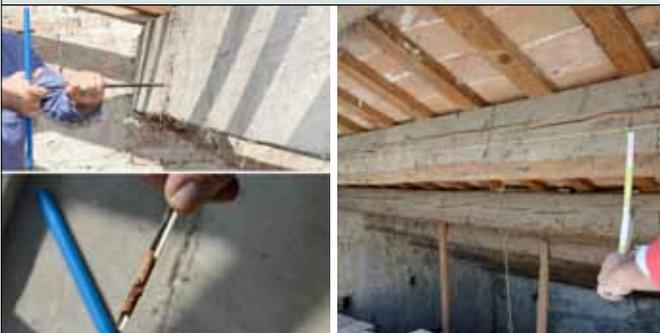
### PROVE ED ANALISI SU ELEMENTI LIGNEI

Esecuzione di prove ed analisi preliminari per verificare l'integrità materica. Inoltre, numerose travi avevano subito un'azione di inflessione nella parte centrale, dovuta al sottodimensionamento delle stesse, in rapporto al peso sostenuto, all'interasse ed alla luce.

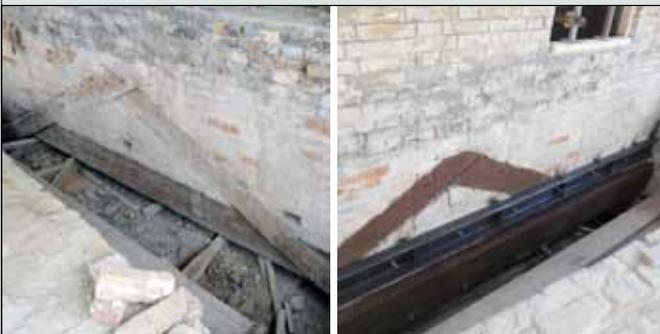
### CAPRIATA INTERNA

Capriata inglobata nella muratura esistente con funzione di sostegno di una porzione di edificio a sbalzo. A causa del degrado di un puntone, con la conseguente formazione di lesioni nel paramento, la capriata non assolveva più la sua funzione originaria. L'intervento eseguito ha riguardato il raddoppio della catena con ulteriore trave di recupero con l'inserimento di un sistema di tirantatura in elementi in acciaio.

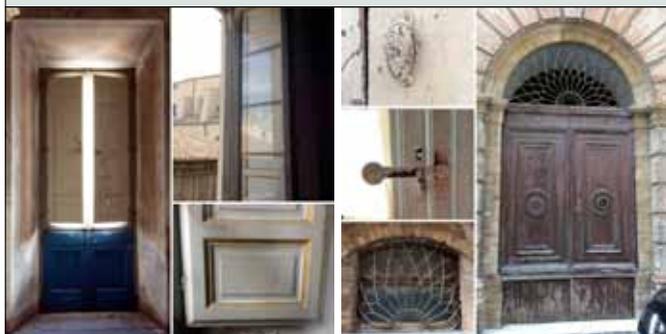
### STATO DI CONSERVAZIONE

Gli infissi originali di Palazzo Monti mostrano segni di avanzato degrado, dovuto all'infiltrazione di acqua piovana e alla carenza di manutenzione nel tempo. L'architetto Carducci ha studiato e definito nel dettaglio i vari componenti dell'edificio. Gli infissi del piano nobile presentano, inoltre, ante d'oscuro con filo oro e una caratteristica particolare di lavorazione della superficie lignea. I portoni, le finestre a lunetta, gli elementi metallici quali le serrature o maniglie, i dettagli architettonici, contribuiscono ad arricchire il carattere storico e l'apparato decorativo del palazzo.

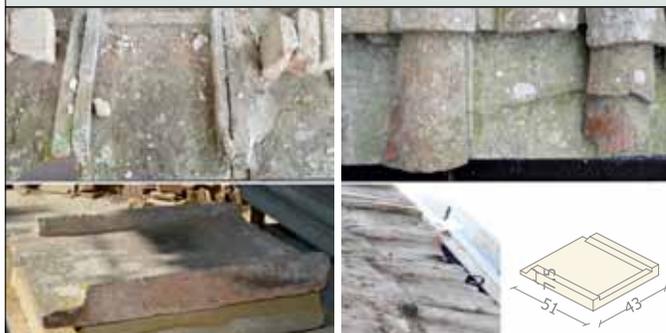
### STATO DI CONSERVAZIONE

L'embrice è un elemento piano utilizzato per il deflusso delle acque meteoriche nelle coperture. Generalmente di forma trapezoidale, è costituito da una lastra in laterizio con gli orli laterali rialzati al di sopra dei quali vengono posizionati i coppi. Gli Embrici di Palazzo Monti, presenti sul cornicione della facciata principale, hanno una particolare conformazione viste le notevoli dimensioni rispetto agli standard ritrovati nel territorio marchigiano e l'accuratezza nel minimo dettaglio nonostante la loro collocazione. Per queste motivazioni si è deciso di ricostruire con tecniche tradizionali gli elementi deteriorati non recuperabili.
