# 1 - PALAZZO MONTI: NOTIZIE STORICHE

# 2 - PALAZZO MONTI: STATO DI CONSERVAZIONE

# 3 - PALAZZO MONTI: INTERVENTO DI RESTAURO

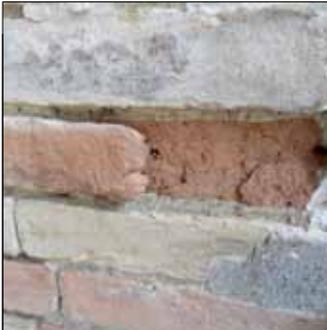
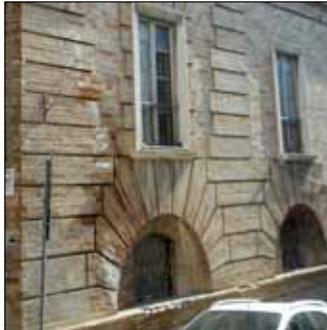
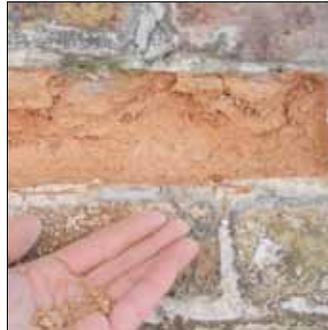
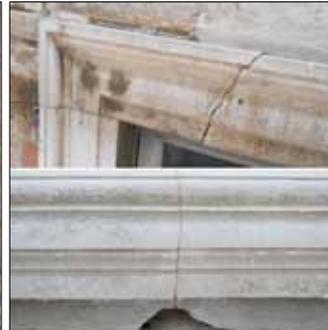
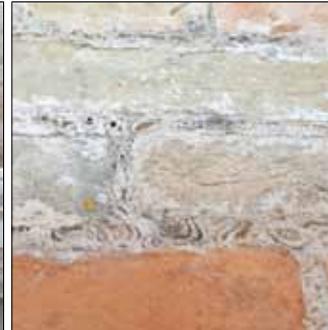
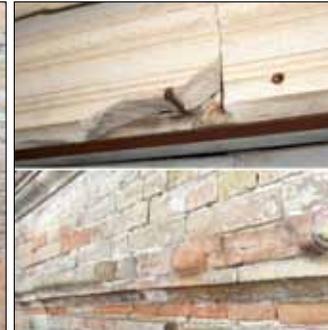
SCAGLIATURA	EFFLORESCENZA	DISGREGAZIONE	FRATTURAZIONE	DEGRADAZIONE DIFFERENZIALE	MANCANZA

Presenza di parti di forma irregolare, spessore consistente e non uniforme, dette scaglie, generalmente in corrispondenza di soluzioni di continuità del materiale originario.	Formazione superficiale di aspetto cristallino o polverulento o filamentoso, generalmente di colore biancastro.	Decoesione con caduta del materiale sotto forma di polvere o minutissimi frammenti. Talvolta viene utilizzato il termine polverizzazione.	Soluzione di continuità nel materiale che implica lo spostamento reciproco delle parti.	Perdita di materiale dalla superficie che evidenzia l'eterogeneità della tessitura e della struttura. Nel caso degli intonaci può assumere una caratteristica forma "a rosetta".	Perdita di elementi tridimensionali.
D E G R A D O   D I   T I P O   F I S I C O

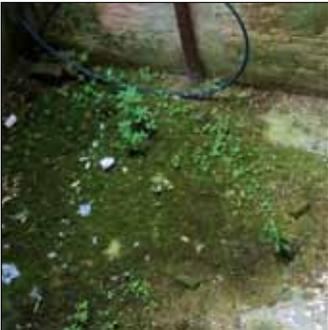
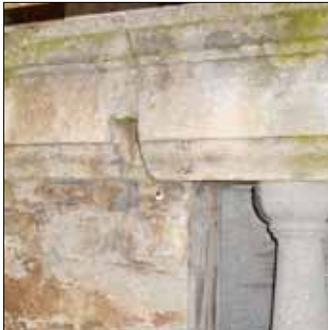
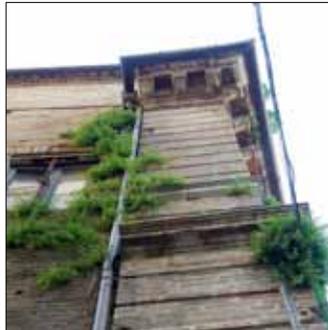
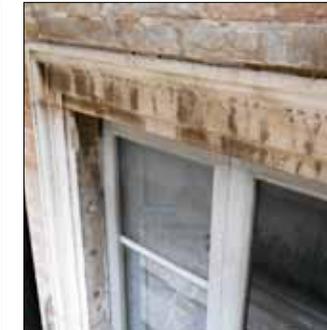
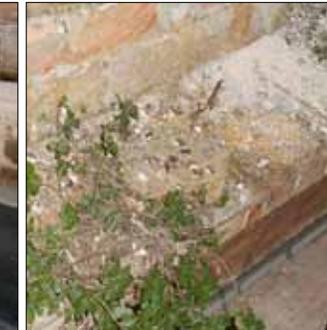
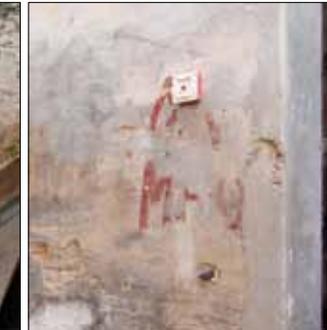
COLONIZZAZIONE BIOLOGICA	PATINA BIOLOGICA	PRESENZA DI VEGETAZIONE	CROSTA	DEPOSITO SUPERFICIALE	GRAFFITI

Presenza riscontrabile macroscopicamente di micro e/o macro organismi (alghe, funghi, licheni, muschi, piante superiori).	Strato sottile ed omogeneo, costituito prevalentemente da microrganismi, variabile per consistenza, colore e adesione al substrato.	Presenza di individui erbacei, arbustivi o arborei.	Modificazione dello strato superficiale del materiale lapideo. Di spessore variabile, generalmente dura, la crosta è distinguibile dalle parti sottostanti per le caratteristiche morfologiche e spesso per il colore.	Accumulo di materiali estranei di varia natura, quali polvere, terriccio, guano, ecc. Ha spessore variabile, generalmente scarsa coerenza e scarsa adesione al materiale sottostante.	Apposizione sulla superficie di vernici colorate.
D E G R A D O   D I   T I P O   B I O L O G I C O			D E G R A D O   D I   T I P O   C H I M I C O

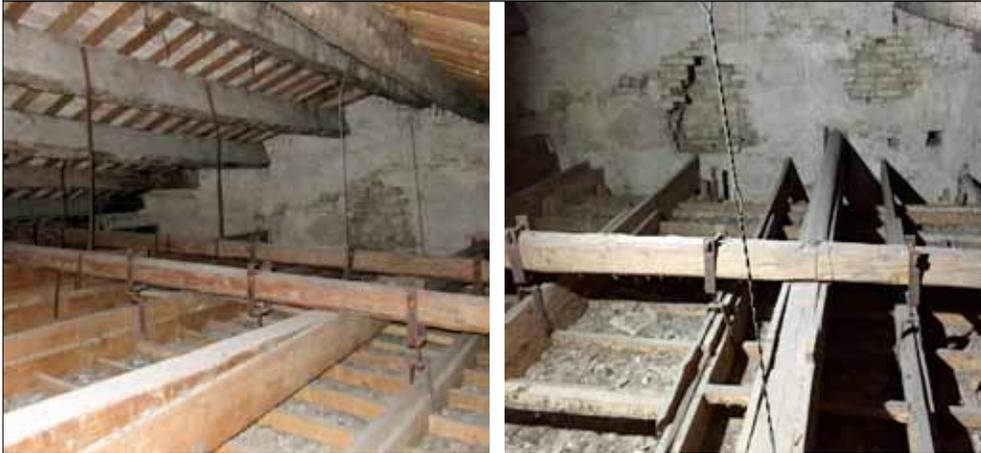
### VOLTE IN CANNA E GESSO

La struttura di sostegno di una delle volte di Palazzo Monti costituisce una vera e propria opera di ingegneria. Attraverso travi principali e secondarie, centine ed eleganti staffe metalliche, il carico viene ripartito e sostenuto dalle travi lignee di copertura.

Elementi in ferro della struttura di sostegno della volte in canna e gesso. Le operazioni di restauro hanno visto la pulitura, il trattamento di tutti gli elementi metallici delle volte, e la riproposizione dei degradati con ulteriori aventi le stesse fattezze degli originari. Per le volte in canna e gesso, previa accurata asportazione delle parti polverulenti, gli interventi hanno riguardato il trattamento del cannucciato e degli elementi lignei di sostegno, con consolidamento delle parti precarie o lesionate.
